EGLISE SAINT-BENOÎT BONSON

L'ÉGLISE DU CASTRUM DE BONSON

L'itinéraire du patrimoine roman des Préalpes d'Azur

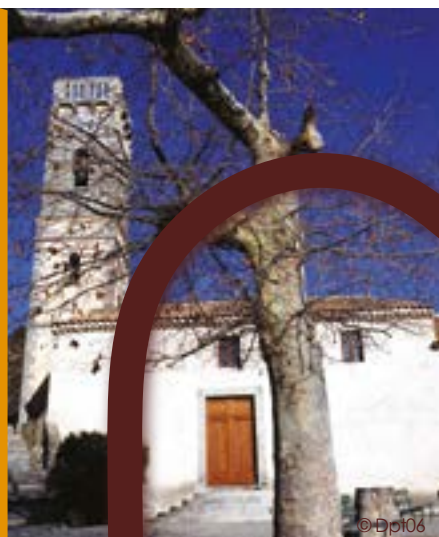
L'église Saint-Benoît est mentionnée dans les sources écrites à partir du milieu du 14^e siècle, elle constitue alors l'église paroissiale du *castrum* (habitat fortifié) de Bonson. Le château, dont l'existence est attestée dès le 11^e siècle, se trouvait à l'emplacement actuel du cimetière, et le village probablement en contrebas du site, sur le versant sud-est. D'après l'analyse de ses murs, l'église pourrait avoir été construite au milieu ou dans la seconde moitié du 13^e siècle.

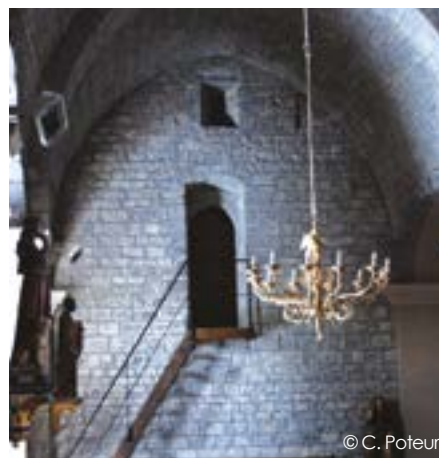
L'édifice médiéval présentait une nef d'un seul vaisseau, prolongée vers l'est par un chœur à chevet plat. La nef est couverte d'une voûte en berceau brisé (dans laquelle le tracé de la courbe se brise au sommet). Cette voûte est supportée par des arcs doubleaux retombant sur des pilastres. Le couvrement du chœur, situé plus bas, est également en berceau brisé.

UN CHEVET PLAT

Le chevet désigne l'extrémité orientale de l'église, derrière l'autel. Souvent de forme semi-circulaire en architecture romane, il est ici plat.

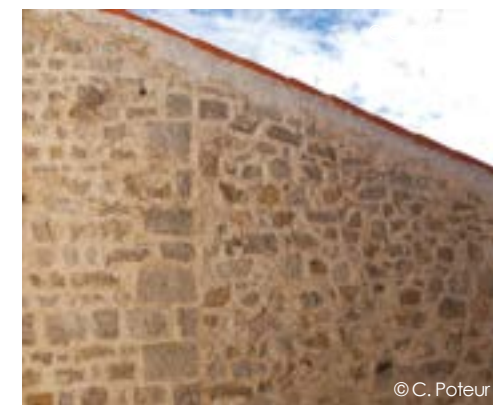
Comment comprend-on que les collatéraux ont été ajoutés après-coup ?

À l'extérieur, les chaînes d'angle de la nef médiévale sont bien visibles dans le mur-pignon ouest.

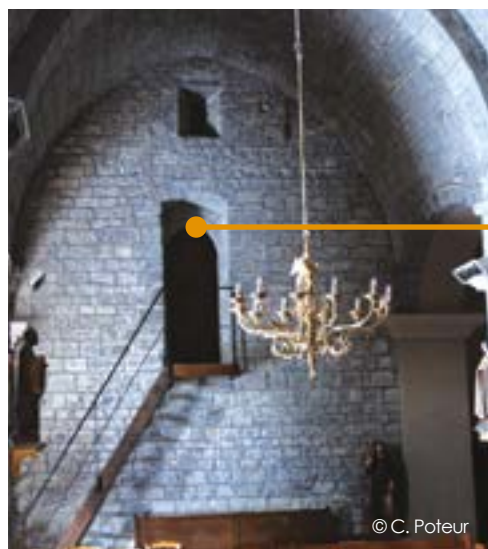
La nef médiévale est couverte d'une voûte en berceau brisé (dans laquelle le tracé de la courbe se brise au sommet).

Cette voûte est supportée par des arcs doubleaux retombant sur des pilastres.
