EGLISE NOTRE-DAME-DE- LA CONSOLATION CUÉBRIS

L'ÉGLISE DU CASTRUM DE CUÉBRIS

NOTRE-DAME DE LA CONSOLATION CUÉBRIS

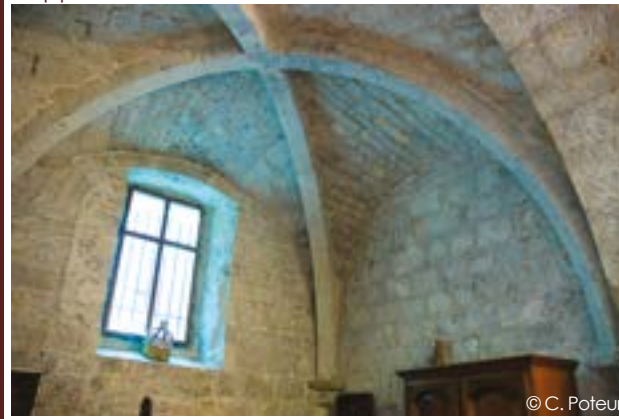
Deux chapelles, de plan quadrangulaire, s'ouvrent au sud dans la deuxième et troisième travées. La chapelle la plus proche du chœur, construite à une date incertaine, au plus tard dans la seconde moitié du 15^e ou au début 16^e siècle, est accessible sous un arc brisé. Son couverture est constituée d'une voûte d'ogives à branches carrées, munie d'une clef cruciforme.

VOÛTE D'OGIVES ET CLÉ DE VOÛTE CRUCIFORME

Une voûte d'ogives est, comme la voûte d'arêtes, constituée de quatre quartiers, mais elle est supportée par deux arcs qui s'entrecroisent, les ogives. Celles-ci servent d'armature à la voûte et allègent la structure en reportant les forces sur les supports et non sur les murs.

Une voûte d'ogives est constituée de quatre quartiers (comme la voûte d'arêtes), mais elle est supportée par deux arcs qui s'entrecroisent : les ogives.

Le bloc, placé à leur intersection, s'appelle la clé de voûte. Il est ici cruciforme (en forme de croix). Cette voûte date certainement de la fin du Moyen Âge.

Les ogives servent à alléger la structure en reportant les forces sur les supports et non sur les murs.
