ÉGLISE SAINT-LAMBERT CAUSSOLS

**MENTIONNÉE AU 12^E SIÈCLE,
DEVENANT L'ÉGLISE DU CASTRUM DE
CAUSSOLS AU 13^E SIÈCLE**

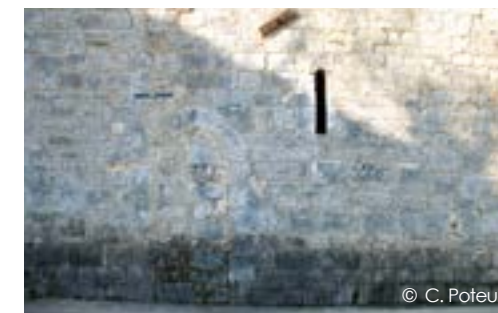
LES COUVERMENTS DE L'ANCIENNE PORTE ET DE LA BAIE D'ÉCLAIRAGE

La porte dans le mur sud est couverte d'un arc plein cintre (demi-cercle), formé de plusieurs pierres (claveaux). La baie d'éclairage est couverte d'un linteau droit monolithe (formé d'une seule pierre) dans lequel on a taillé un petit arc plein cintre.

Deux portes, aujourd'hui condamnées, donnaient accès à l'église médiévale : l'une dans le mur ouest et l'autre, encore bien visible, dans le mur sud. Celle-ci est couverte d'un arc plein cintre (demi-cercle) formé de plusieurs pierres ou claveaux.

Une baie (fenêtre) d'éclairage est également conservée près de cette porte. Elle est couverte d'un linteau droit monolithe (formé d'une seule pierre) dans lequel on a taillé un petit arc plein cintre.

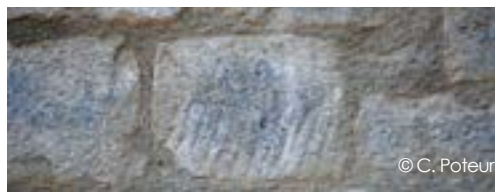
Lors de ces travaux, des pierres de l'église initiale sont réemployées. Certaines pierres d'origine portent des traces de taille de décoration en forme de chevron. L'édifice actuel est une reconstruction réalisée entre 1250 et 1300 de l'église initiale.

Recherche les pierres portant les décors de chevrons.

Ces pierres sont en calcaire tendre, faciles à tailler. L'outil qui a été utilisé est une sorte de hache.
