## EGLISE SAINT-SAUVEUR GARS

L'EGLISE LIÉE A L'HABITAT  
FORTIFIÉ MÉDIEVAL

# EGLISE SAINT SAUVEUR GARS

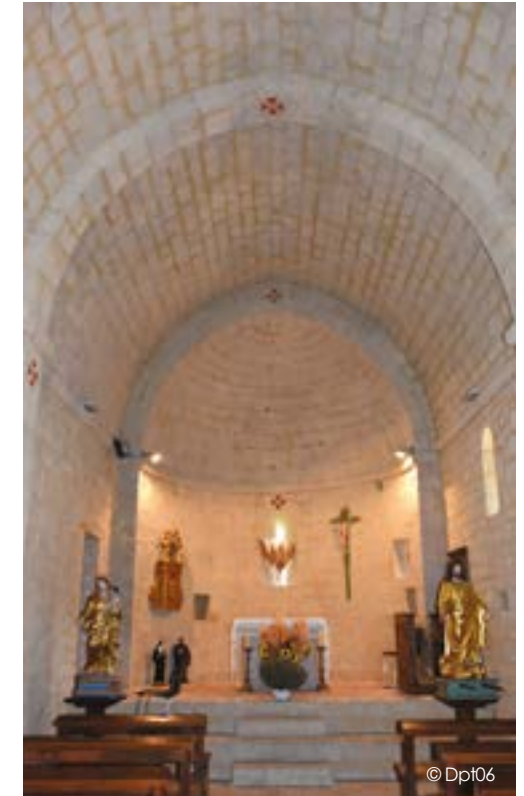
La baie percée dans l'axe de l'abside est à double ébrasement : elle présente une ouverture étroite à mi-épaisseur du mur, qui s'élargit vers l'extérieur et vers l'intérieur. Elle est couverte d'une pierre taillée pour permettre une meilleure entrée de la lumière, appelée linteau délardé. Ce linteau est ici découpé en demi-arc de cercle, dit arc plein cintre.

La baie percée pour éclairer l'abside présente une ouverture qui s'élargit vers l'extérieur et également vers l'intérieur.

Elle est couverte d'une pierre taillée pour permettre une meilleure entrée de la lumière, appelée linteau délardé. Ce linteau est ici découpé en demi-arc de cercle.

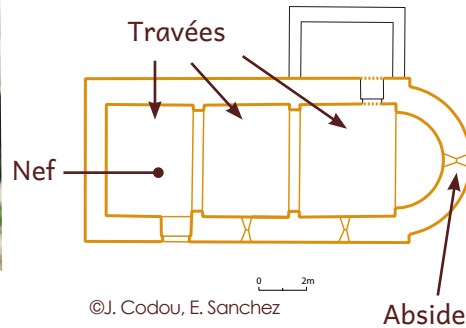
La nef est couverte d'une voûte en berceau brisé.

Arcs doubleaux qui soutiennent la voûte

Pilastres, qui soutiennent les arcs doubleaux

La voûte de l'abside est formée d'une demi-coupole, appelé « Cul de four ». Ce type de voûte est appelé par les architectes de cette manière parce qu'il rappelle la forme des fours utilisés autrefois pour la cuisson du pain ou des poteries.

L'édifice est constitué d'une nef divisée en trois travées (parties), terminée à l'est par un chœur de plan semi-circulaire (abside). La nef est couverte d'une voûte en berceau brisé. Les arcs doubleaux qui soutiennent la voûte retombent sur des pilastres (piliers plats). L'abside s'ouvre sous un arc brisé. Sa voûte est formée d'une demi-coupe ou quart de sphère, appelée cul-de-four. Les couvertures sont soigneusement appareillées.

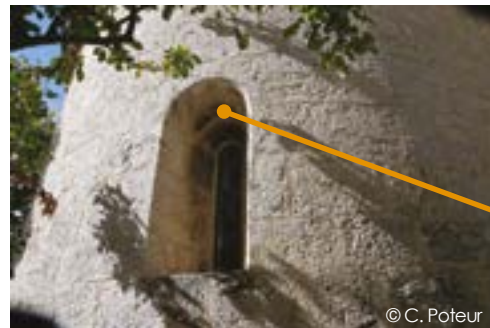
Trois baies sont percées pour éclairer l'abside et les travées.
