## CATHÉDRALE NOTRE-DAME DU PUY GRASSE

### UN CHANTIER DE CONSTRUCTION DU DEUXIÈME TIERS DU 13<sup>È</sup> SIÈCLE

# CATHÉDRALE NOTRE-DAME-DU-PUY, GRASSE

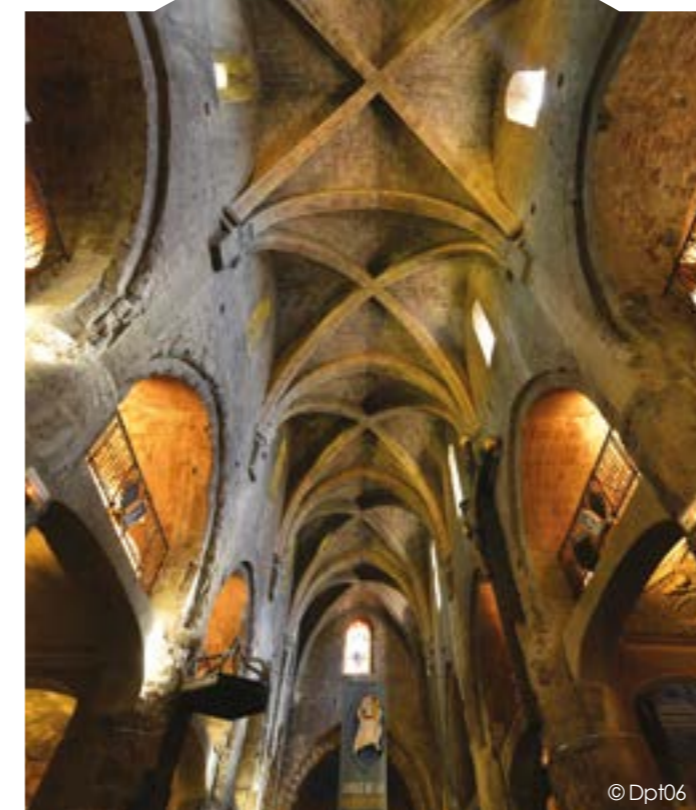
Le vaisseau principal est couvert de voûtes d'ogives à branches carrées retombant sur des consoles. Ce type de voûte, dont l'armature est formée de deux arcs (les ogives) qui s'entre-croisent et qui allègent la structure en reportant les forces sur les supports et non sur les murs, se généralise avec le développement de l'art gothique.

On peut retrouver une voûte similaire dans une des deux chapelles latérales de l'église Notre-Dame de la Consolation de Cuébris ajoutée à la fin du Moyen Âge ou peu après. Cependant, alors que les clés de voûte (qui assurent la jonction entre les deux ogives) ne sont encore constituées ici, à Grasse, que d'un simple bloc, celle de Cuébris est déjà cruciforme (taillée en forme de croix).

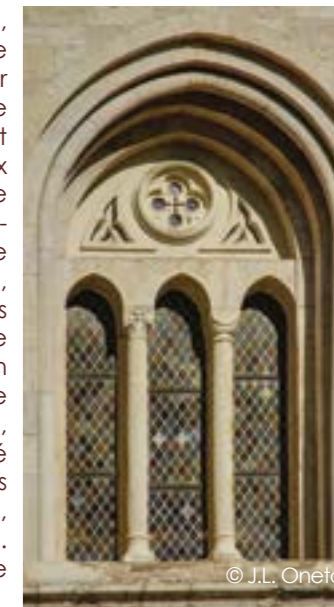
Dans la nef, les demi-colonnes, placées de part et d'autre du chœur et au revers du mur de façade, sont couronnées de chapiteaux cubiques et comportent des bases ornées de griffes aux angles. On retrouve le même type de demi-colonnes dans l'église de Saint-Cézaire. A la base du clocher, une baie divisée en deux parties égales, appelée baie géminée, ouvre vers l'intérieur de la nef. Elle comporte une colonnette surmontée d'un chapiteau cubique. La grande baie au plus haut de la façade montre, au-dessous d'un tympan ajouté après-coup, trois petits arcs brisés découpés chacun dans un bloc, retombant sur deux colonnettes. L'une d'elles est elle aussi surmontée d'un chapiteau cubique.

De l'extérieur, retrouve l'« intrus » dans la baie au plus haut de la façade.

Regarde bien les deux petites colonnes, l'une porte un chapiteau avec un décor végétal.

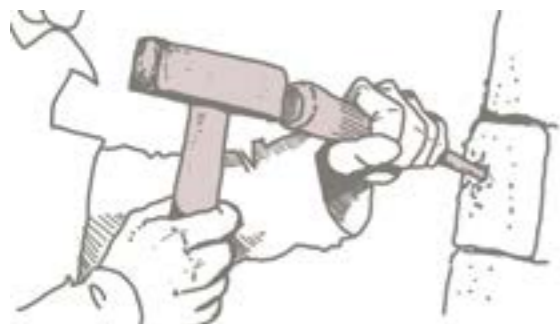
Les murs de la cathédrale sont construits en pierre calcaire de grande qualité.

La face visible des pierres est taillée avec beaucoup de soin. Lorsque les faces visibles des pierres sont retaillées, on dit alors que les pierres sont « dressées ».
